## 2. ヤスナガの被害

### (1) 建物の被害状況

### (2) 機械設備の被害状況 (組織別)

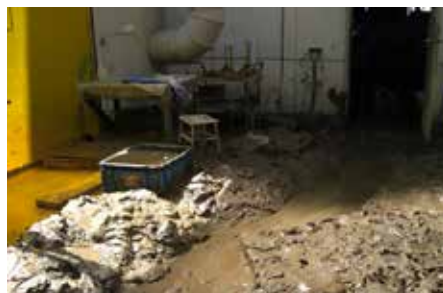
汚泥が押し寄せた新工場裏 (7/17)

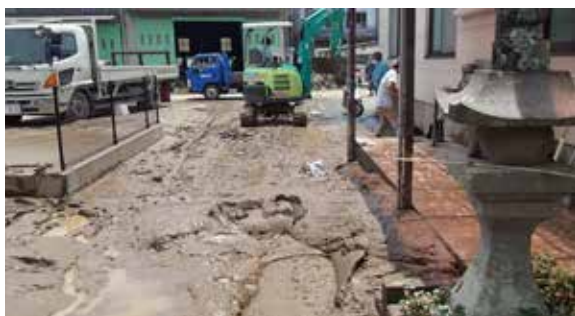
- 大量の雨水と汚泥が流れ込み、旧工場で約160cm、新工場で約70cm、事務所棟で約100cm 浸水した。
- 浸水により、電気、水道、ガス、電話等のライフラインが停止した。
- 汚水はほぼ1日で引いたが、大量の汚泥、流木、ゴミ等が残された。
- 汚泥は深いところで工場内で約10cm、工場敷地内で約30cm あり、日を増すごとに悪臭を放ち始めた。

事務所棟東側 (7/15)

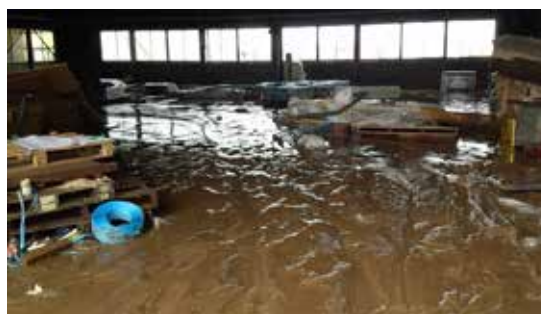
旧4番工場内 (7/15)

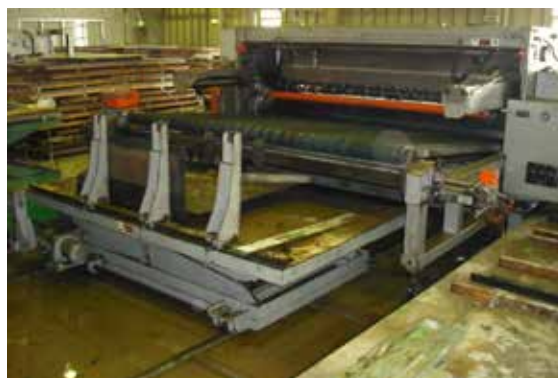
- シャーリング機4台は、全て浸水しており、稼働せず。
- 約70cm の高さまで、浸水跡があった。
- ピット内には、まだ70cm 程度の泥水が溜まったままだった。
- 床に約10cm の汚泥が溜まっていた。
- 材料は、7～8割程度浸水しており、使用不可。

シャーリング機ピット (7/16)

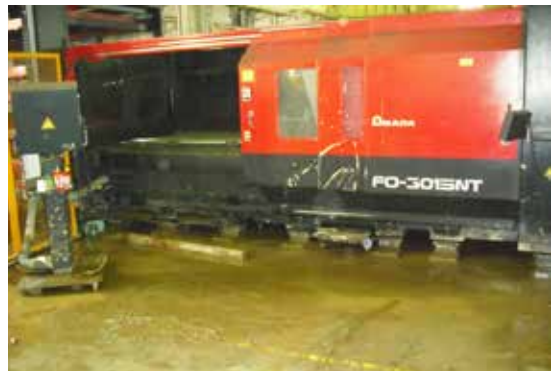
- レーザー加工機2台、自動棚2台、窒素発生装置、附属PC等全て浸水、稼働せず。
- 約50cmの高さまで、浸水跡があった。
- 交換用のレンズ等消耗品も全て浸水、使用不可。
- 床には、汚泥が溜まっていた。

レーザー加工機 (7/16)

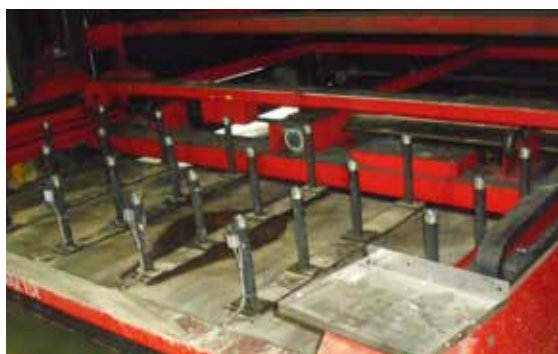
自動棚 (7/16)

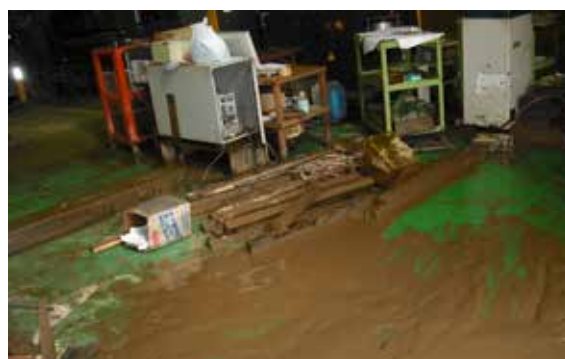
レーザー加工機前 (7/16)

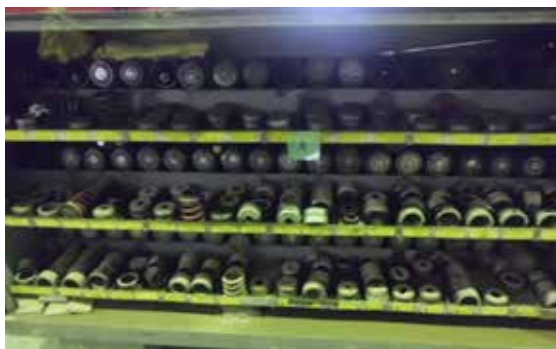
- NC機2台浸水、稼働せず。
- 金型は半分程度浸水。
- 仕掛品、工具等の消耗品も浸水。

金型 (7/19)

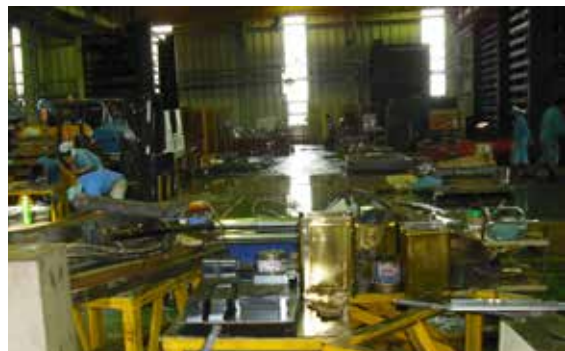
プレスブレーキ前 (7/15)

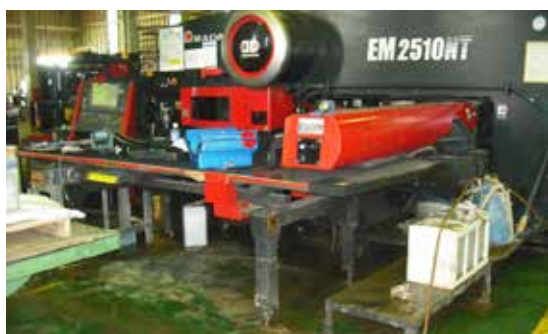
NC機 (7/19)

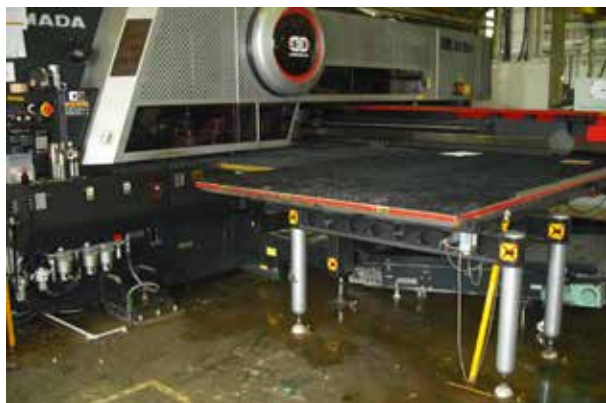
EML (7/16)

- EML機浸水、稼働せず。
- EML機には約60cm の浸水跡があった。
- 自動棚、母材に汚泥が付着していた。
- 加工中に停止していた。
- 金型、ソフトも浸水していた。
- 床には、汚泥が溜まっていた。

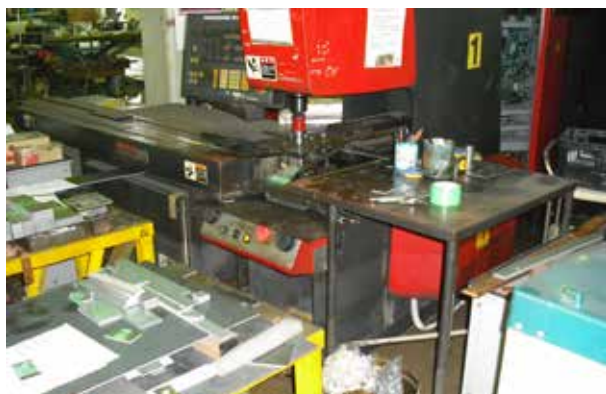
セットプレス (7/16)

- 浸水し、稼働せず。
- 約60cm の浸水跡があった。
- 金型の約7割が汚泥にまみれていた。

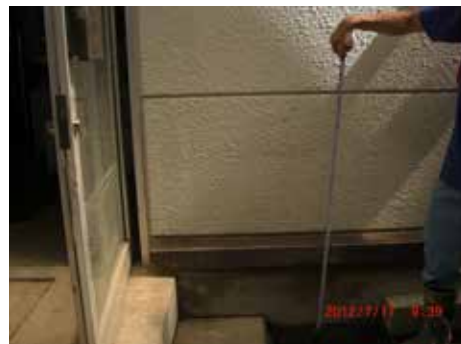
- プログラム用PC2台浸水しており、使用不可。
- プログラム室は、約60cm まで浸水跡があった。
- 現場用に保管している消耗品も浸水して使用不可。
- プログラム室外壁には、地面より約80cm の浸水跡があった。

プログラム室入口 (7/17)

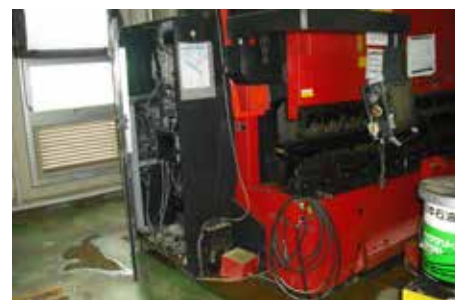
- プレスブレーキ6台全て浸水し、稼働せず。
- 壁が約60cm まで汚泥が付着していた。
- ピット部分に、泥水が溜まったままだった。
- 床面を掘り下げ、配線を通して側溝に汚泥が溜まっていた。
- プレスブレーキにも約60cm の浸水跡があった。
- 金型は汚泥にまみれ、グラインダーは浸水し、使用不可。
- 床に置いていた仕掛品、製品が汚泥にまみれていた。

プレス機 (7/16)

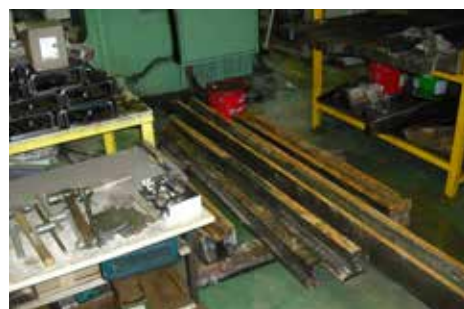
浸水した金型 (7/16)

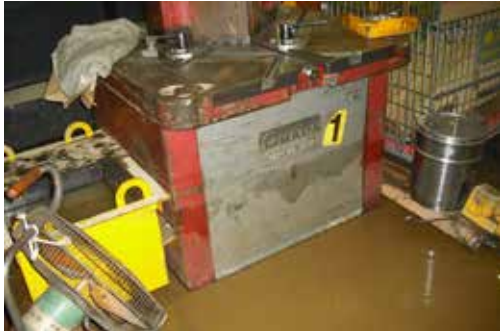
- コーナーシャー2台全て浸水し、稼働せず。
- 旧6番工場設置機は、完全水没。
- 新工場機は、約60cmの浸水跡があった。

新工場設置機 (7/16)

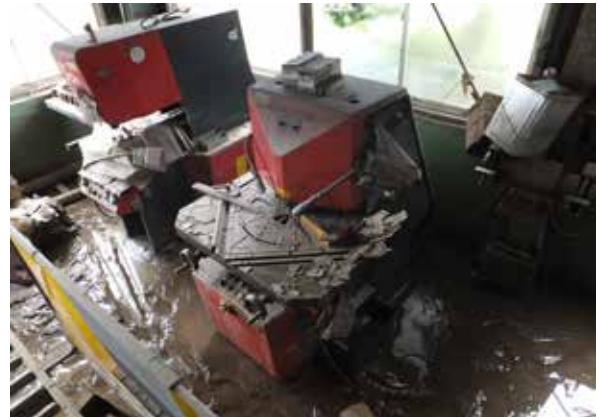
旧6番工場設置機 (7/18)

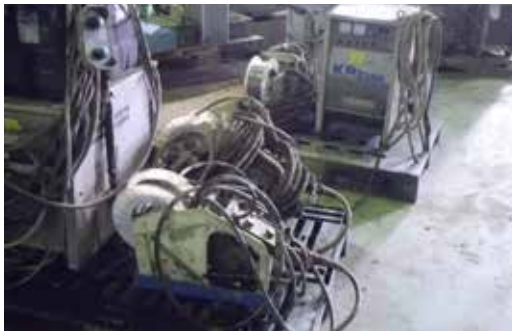
- TIG溶接機7台、半自動溶接機7台、STボルト溶接機、電解研磨機、プラズマ溶接機、全て浸水し、稼働せず。
- 溶接エリアは、約60cm浸水し、床が見えない位まで汚泥が溜まっていた。
- 床に置いていた製品は浸水し、使用不可。
- 棚の中のナット、作業椅子、グラインダー、砥石等の消耗品類、作業図面等も浸水し、使用不可。

溶接機 (7/16)

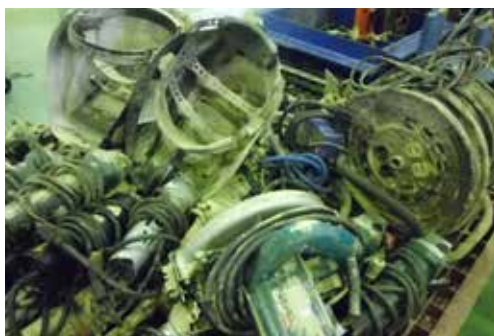
溶接関連器具等 (7/17)

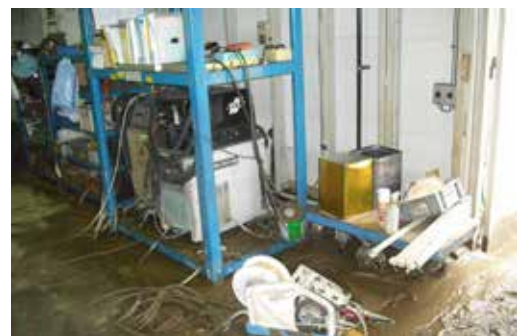
溶接エリア (7/16)

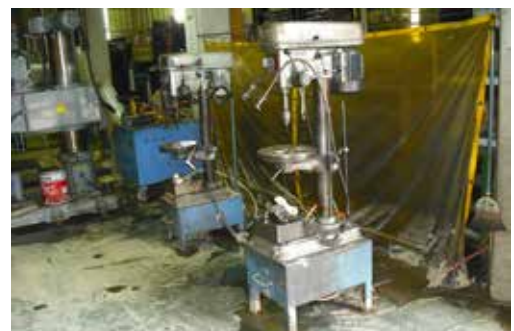
- ボール盤機3台全て浸水し、稼働せず。
- ボール盤エリアは、床に約8cmの汚泥が溜まっていた。
- ラジアルボール盤の切削油ポンプが浸水し、使用不可。
- ベルトサンダーが浸水により、使用不可。
- エアーが停止していた。

ボール盤 (7/16)

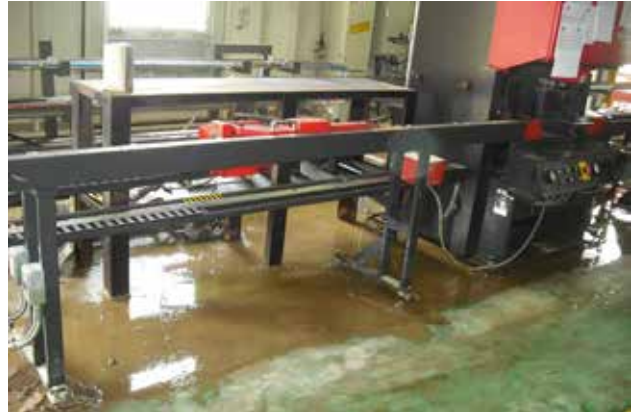
- 浸水し、稼働せず。
- 約60cm の浸水跡があった。
- 床には、汚泥が溜まっていた。
- 材料も一部浸水していた。

アイアンワーカー (7/16)

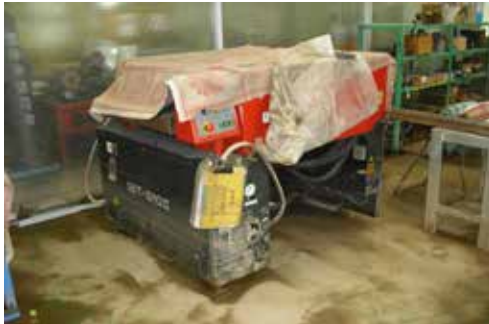
バリ取り機 (7/16)

- バリ取り機は浸水し、稼働せず。
- バリ取りルーム内は、汚泥がかなり溜まっていた。
- 壁には、約60cm の浸水跡があった。

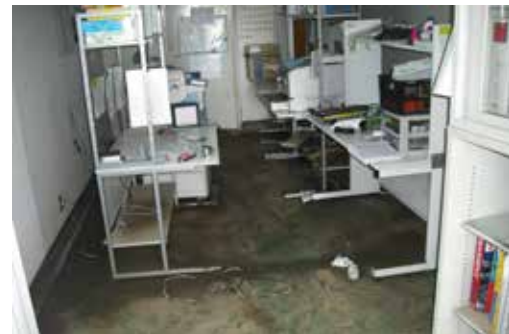
品質管理室 (7/16)

- 品質管理室は、壁の半分程度の高さまで浸水していた。
- コピー機1台、机、電話機、エアコン室外機が浸水により、使用不可。
- 検査台が浸水し、故障。
- デジタルノギス等消耗品も浸水し、使用不可。

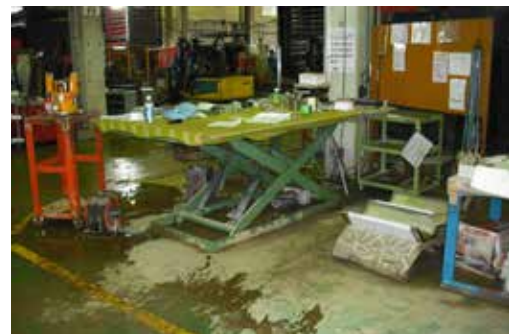
検査エリア (7/16)

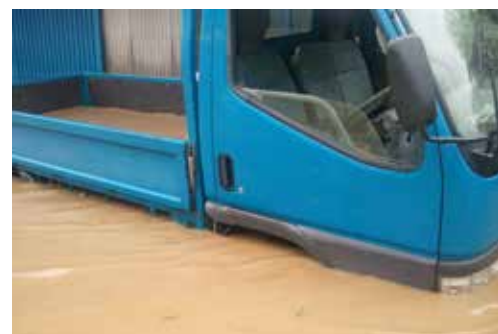
- 車輛6台が浸水し、廃車となった。
- 梱包エリアでは、床に汚泥が残っており、エアーマットなどの梱包資材にも付着していた。

浸水した車輛 (7/14)

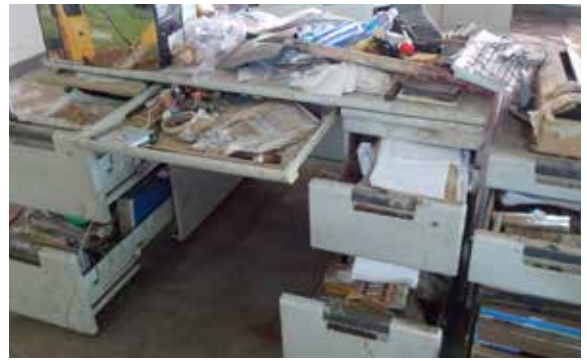
- 事務所内は、約1m 浸水したため、保管している書類等をほとんど破棄した。
- ほとんどのPCが浸水し、使用不可。

事務所内事務机 (7/16)

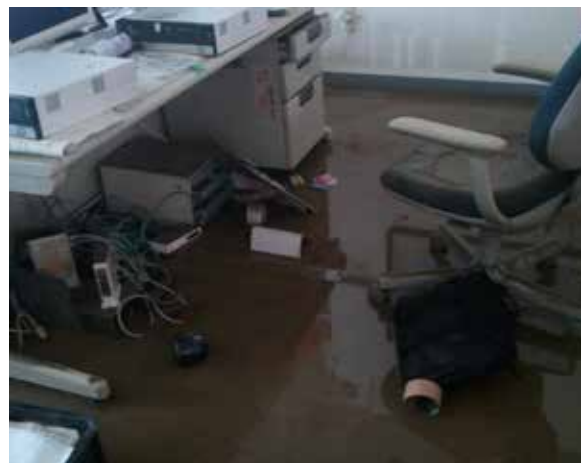
事務所 (7/15)

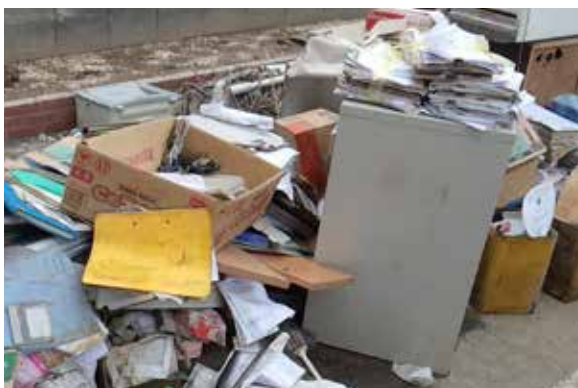
事務所からの廃棄物 (7/16)

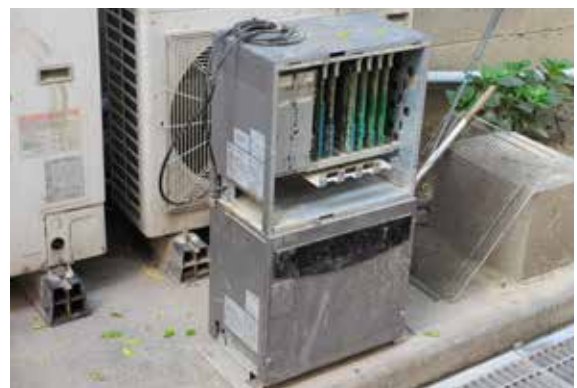
- 工場内も含めて、ほとんどのPCが浸水していた。
- 電話機、デジタル電話交換機も浸水し、使用不可。
- FAX、コピー機2台が浸水し、使用不可。

デジタル電話交換機 (7/27)

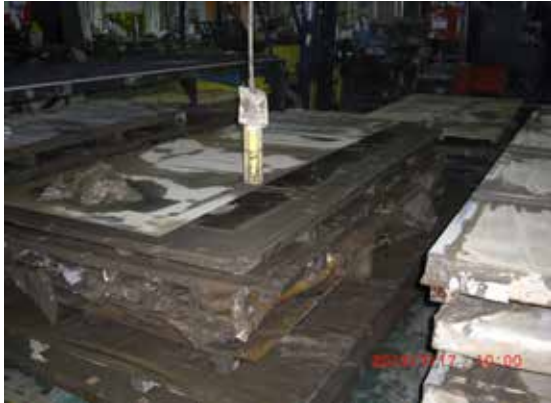
○新工場内の原材料は、7～8割程度が浸水しており、使用不可。

○被害は、普通鋼板類 150トン、ステンレス3トン、被害額は推定 2100 万円に及んだ。

シャーリング置き場 (7/17)

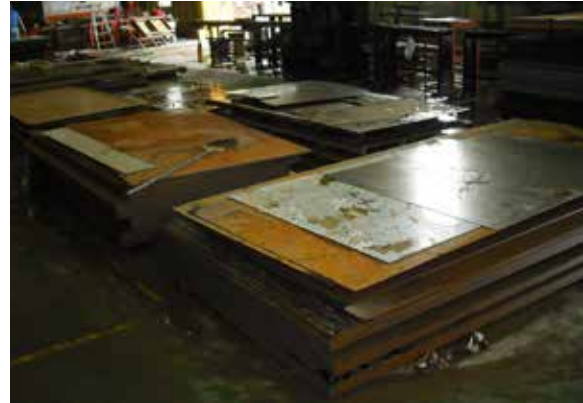
EML横置き場 (7/16)

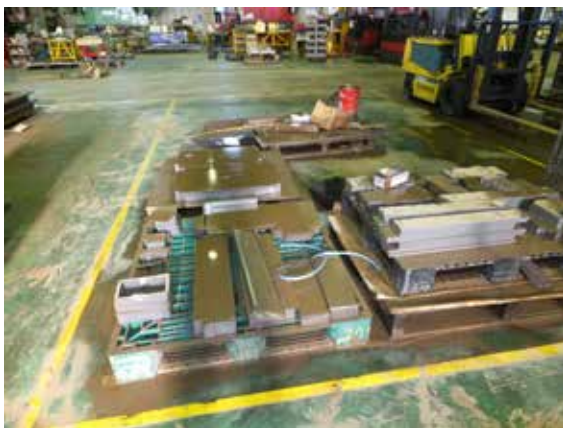
○加工途中である製品も、その殆どが浸水し、被害額は推定 800 万円に及んだ。

NCエリア仕掛品置き場 (7/16)

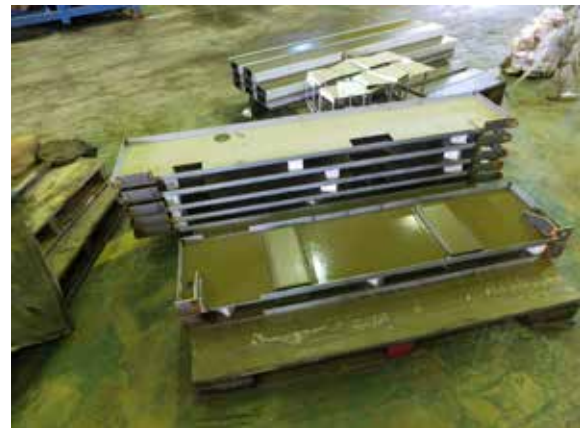
溶接エリア横仕掛品置き場 (7/16)

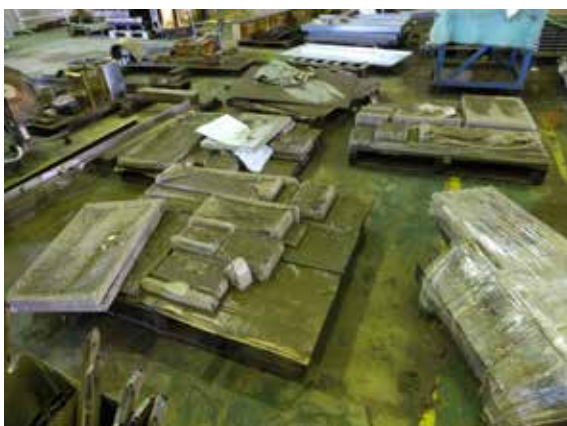
○出荷待ちであった完成品も、その殆どが浸水し、被害額は推定 900 万円に及んだ。

レーザーエリア製品置き場 (7/16)

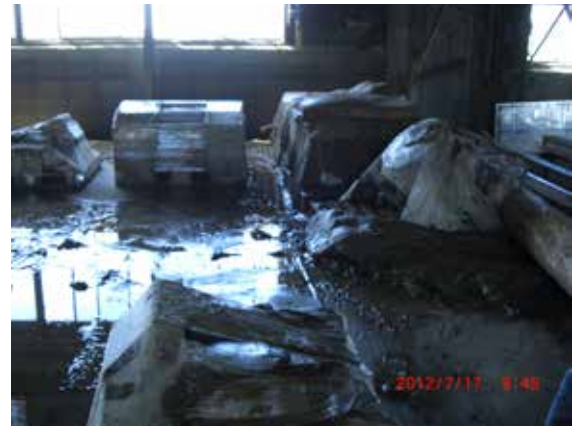
旧工場内製品仮置き場 (7/17)

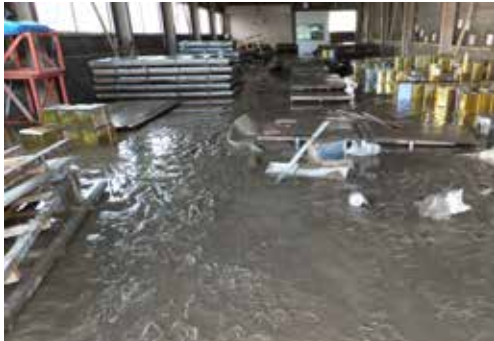
○旧9番工場に保管していた建築金具は全て水没し、その被害額は推定 300 万円に及んだ。

旧 9 番工場 建築金具置き場 (7/16)

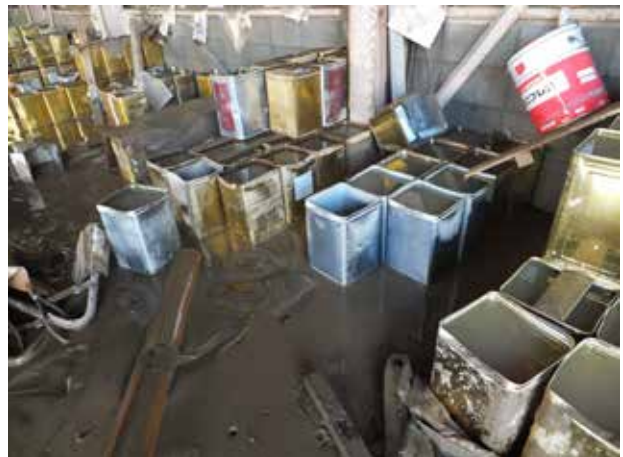
水没した建築建具 (7/16)

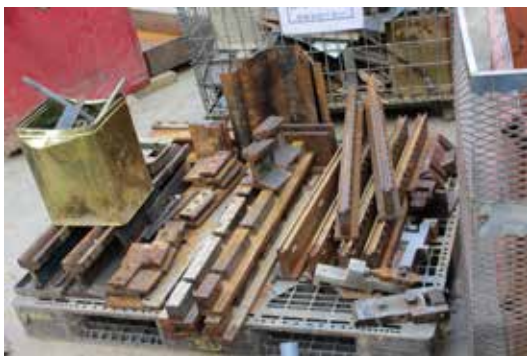
○工場内で使用する消耗品関係、PC関係も浸水し、その被害額は推定2400 万円に及んだ。

水没し、サビが発生した金型 (7/27)

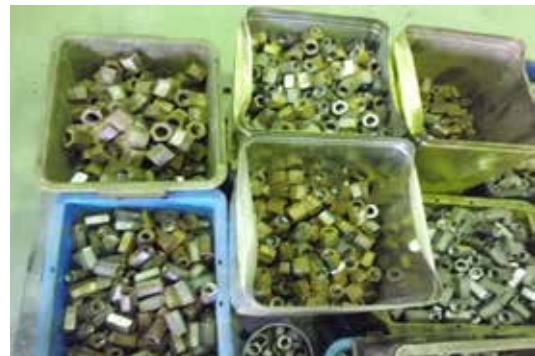
水没したナット (7/21)

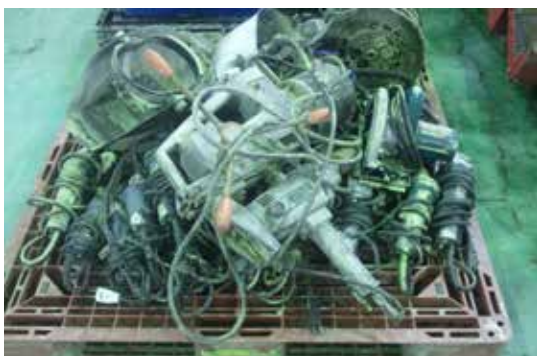
水没したグラインダー等 (7/20)

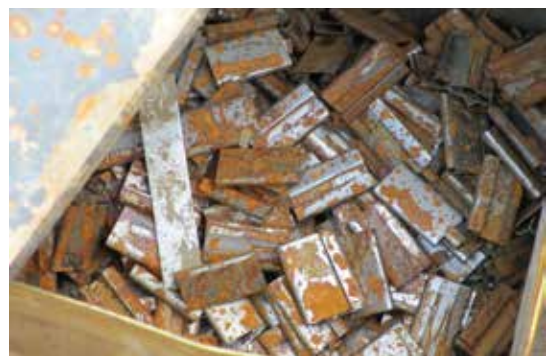
水没後の消耗品 (7/27)
