## 2. ヤスナガの被害

### (1) 建物の被害状況

### (2) 機械設備の被害状況 (組織別)

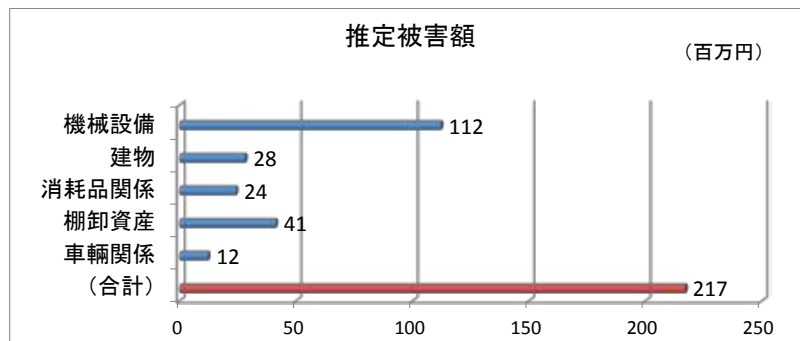
## (5) 推定被害額

○今回の水害による総被害額は、平成24年10月末日現在で2億1700万円と推定される。

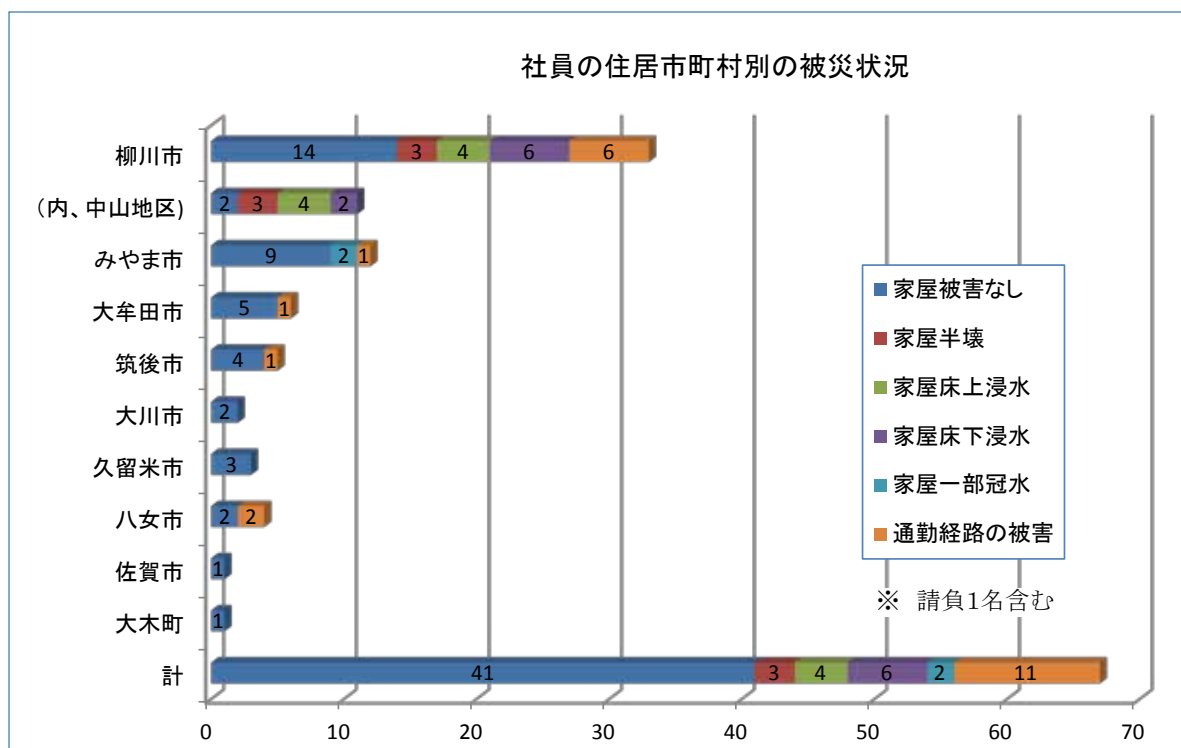
社員の住居市町村別の被災状況は、以下の通りである。

幸いなことに上記のとおり人的被害はなかったが、沖端川の堤防決壊により中山地区で9名、矢部川の堤防決壊により柳川市大和町鷹ノ尾地区で3名、その他1名が家屋の被害を受けた。

全体では15名の社員が家屋の被害にあっており、うち4名が長期休暇を取る事となった。

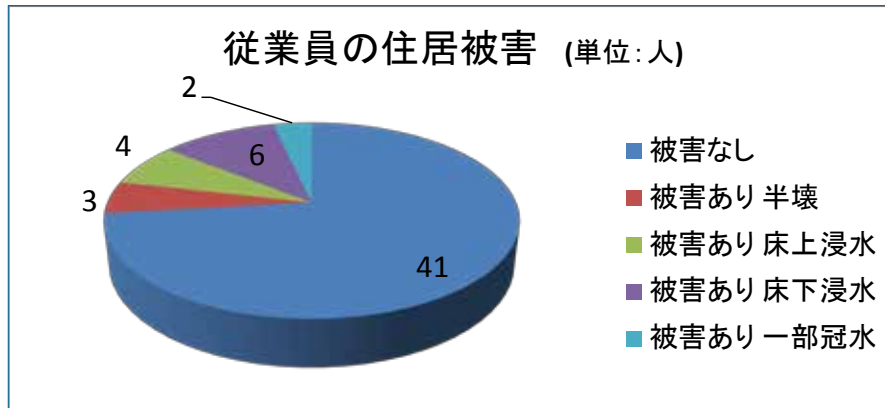
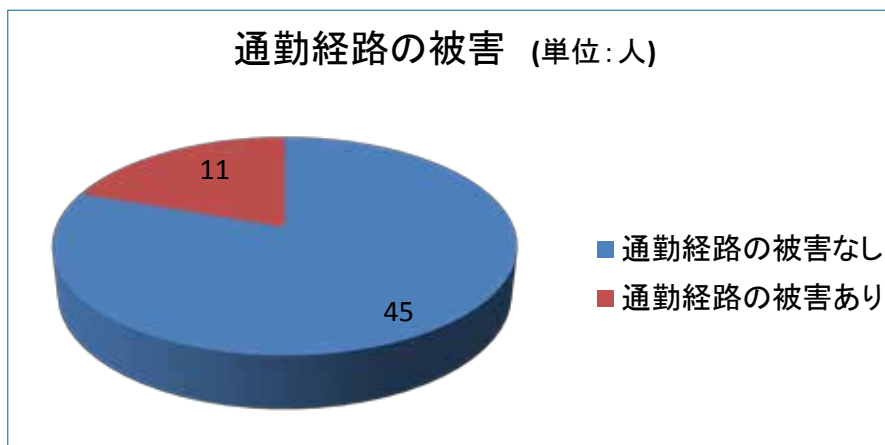
社員の被害状況をグラフにすると、以下の通りとなる。

不幸中の幸いは、今回の水害において、社員に犠牲者がいなかったことである。早い段階で臨時休業の指示が出たため、社員のほとんどが自宅待機していたことが、被害を最小限に食い止めた要因でもあった。社員の多くが水害の当日自宅で家族とともにいることができたし、また自動車が浸水することも免れることができた。住居に大きな被害を受けた社員も比較的少なく、また通勤経路の被害も少なかったことが、この後の復旧作業の迅速さに大きく影響を及ぼすこととなった。

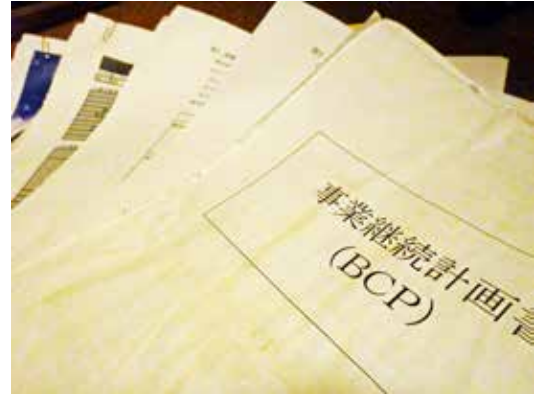
策定中だったBCP

しかし、残念なことに水害発生時は、まだBCPは作成半ばで、事前対策はそのほとんどがまだ計画中の段階でした。
